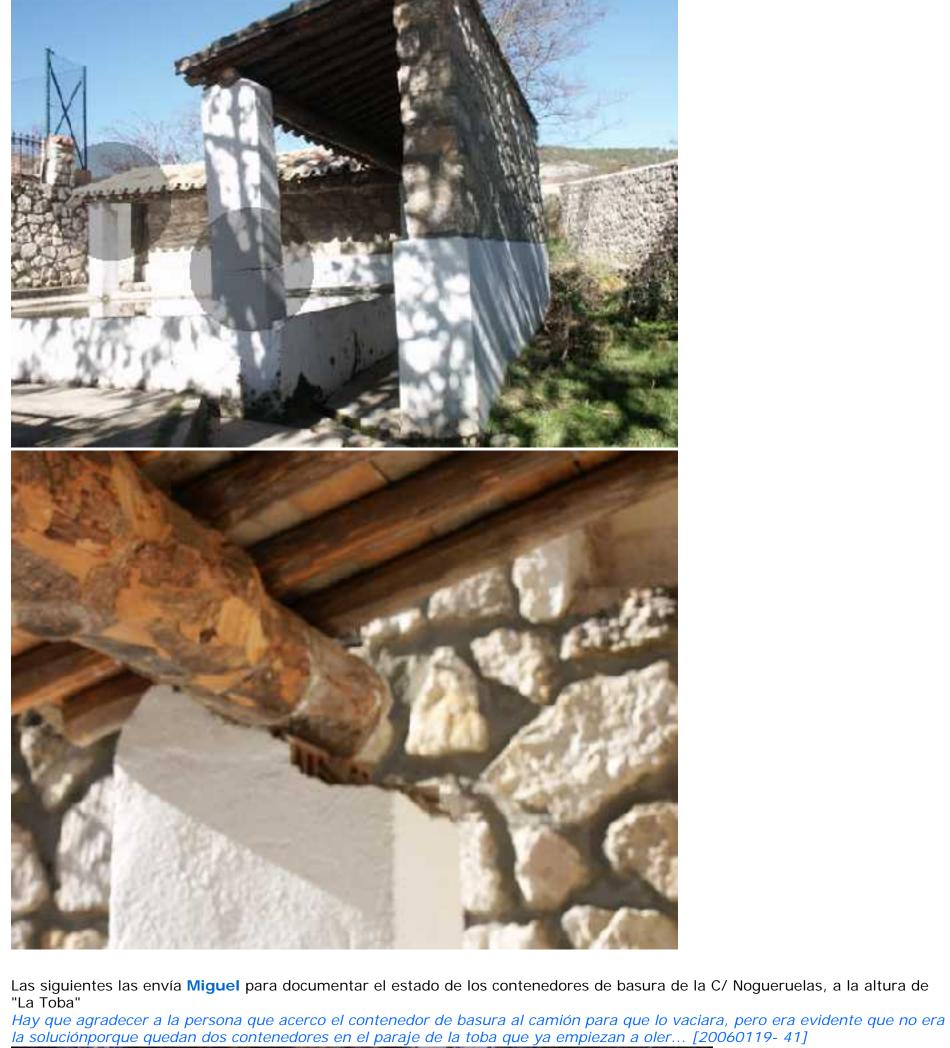
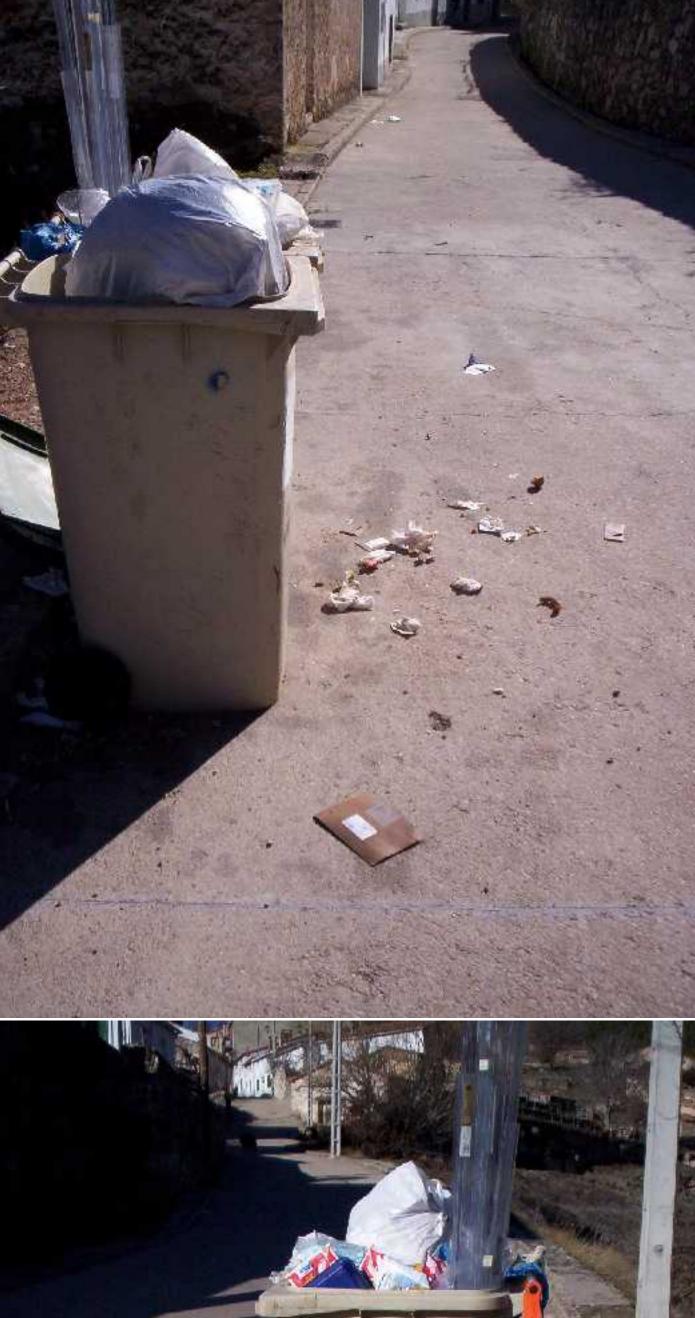
Desde finales del verano pasado vengo observando cómo poco a poco se va deteriorando el lavadero de San sebastián. Parece ser que la vigas de madera que sujetan el tejadillo están ejerciendo fuertes tensiones sobre las mochetas que las sostienen.

Esto ha provocado que una de ellas apanas cuente ya con apoyo que garantice su estabilidad, y la otra está haciendo ceder hacia adelante a su respectiva mocheta, algo que se puede apreciar en la grieta que, lenta pero progresivamente continúa creciendo. [20060119- 42]
